2024.gada 2.februāris

Atzinums par nekustamā īpašuma,
kas atrodas **Tukuma novadā,**
Smārdes pagastā, "Loka ceļš četri"
Nosaukums: Loka ceļš četri
tirgus vērtību

Tukuma novada pašvaldībai

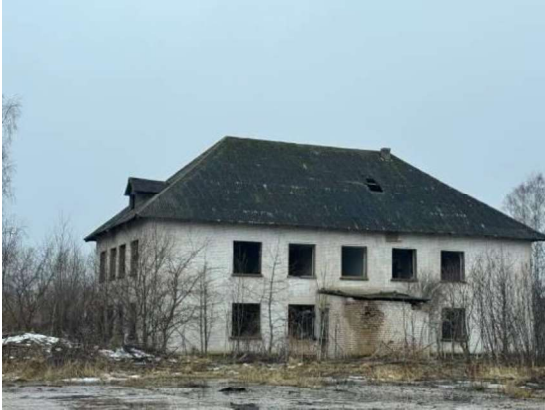
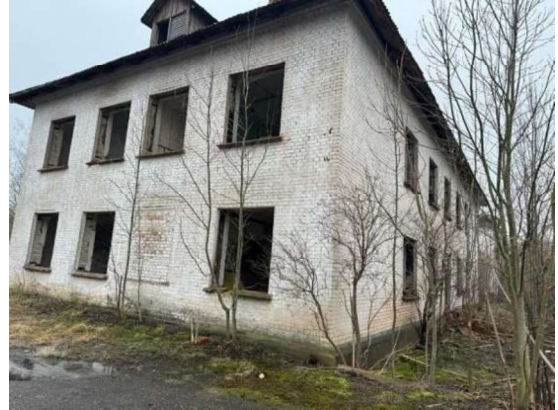
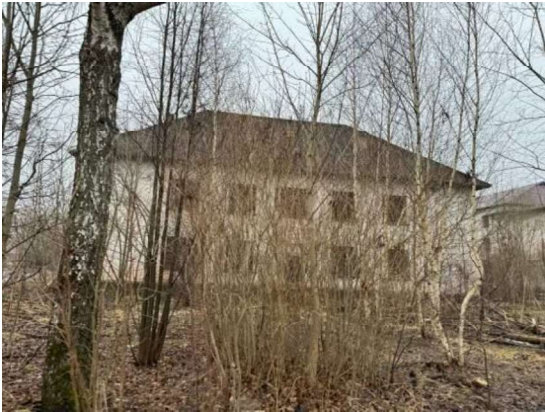
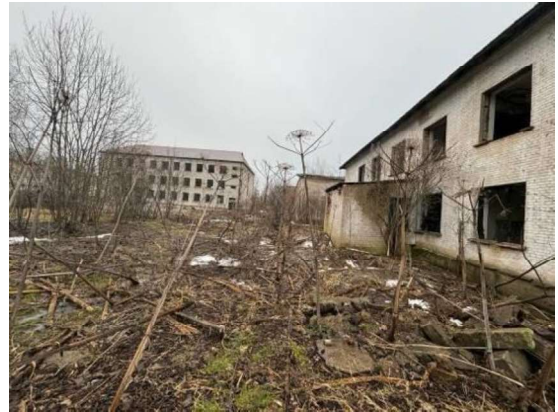
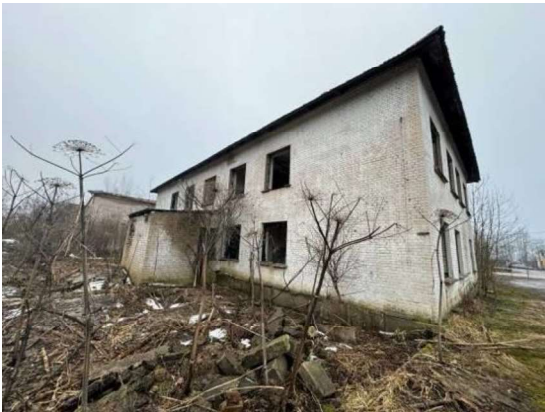
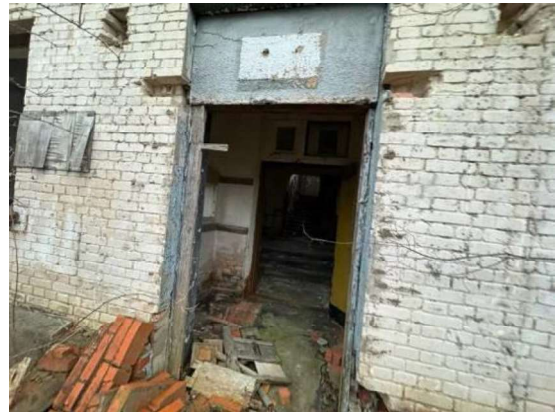
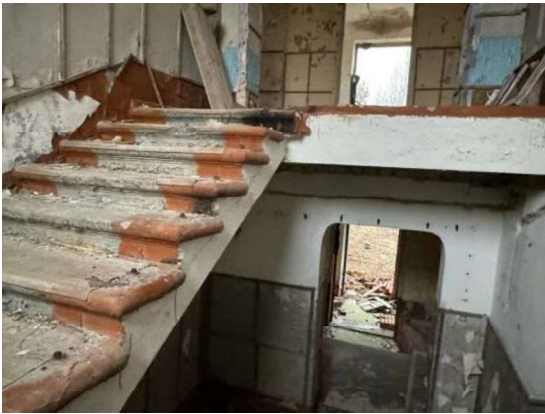
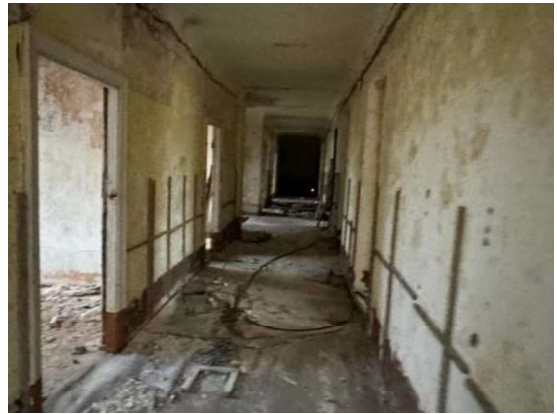
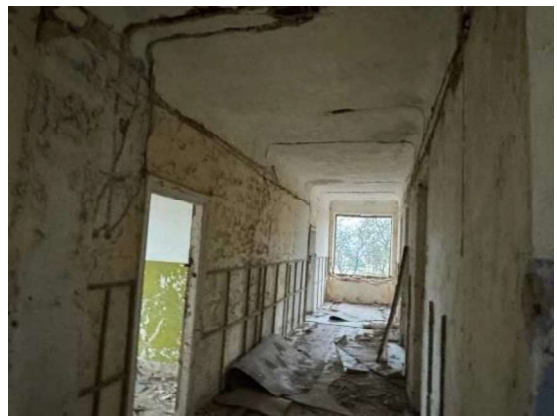
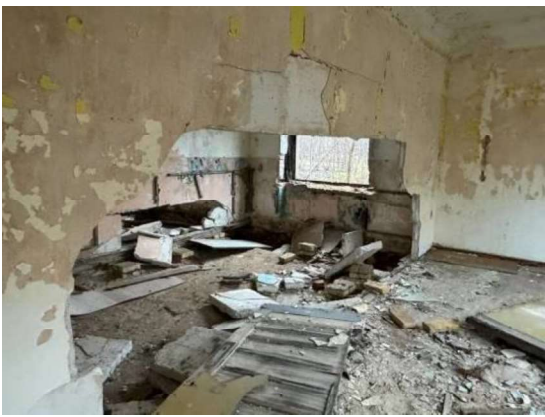
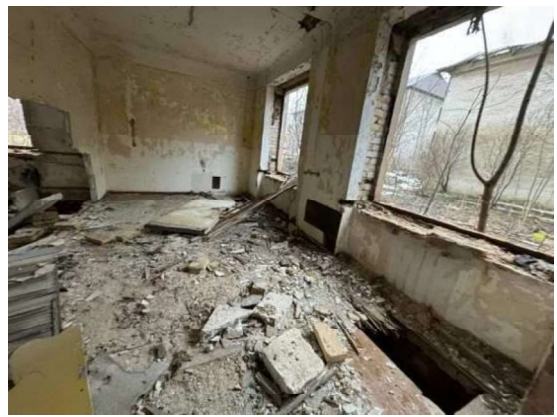
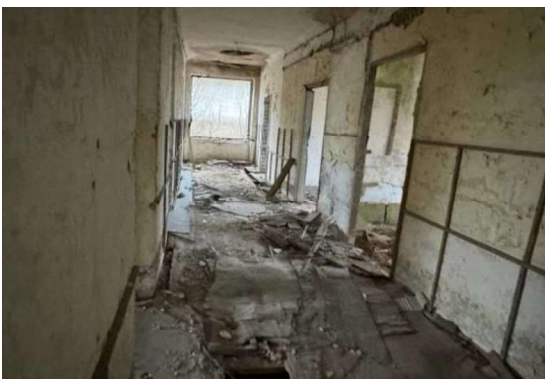
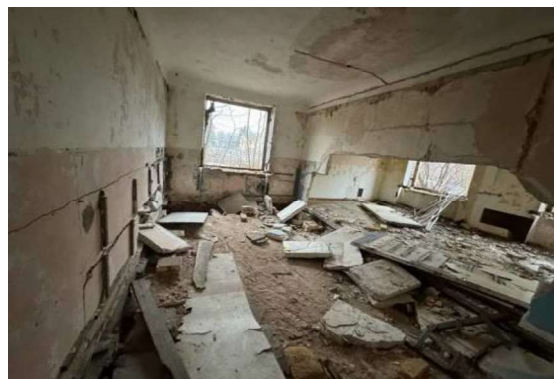
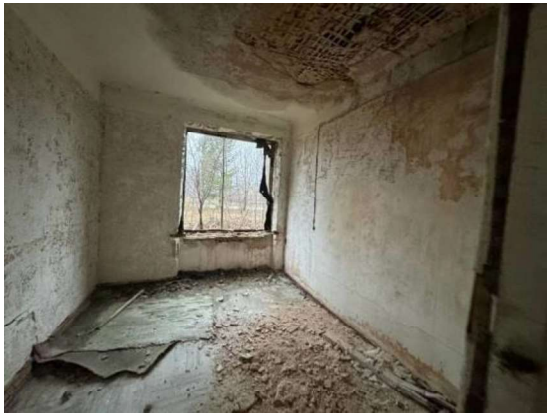
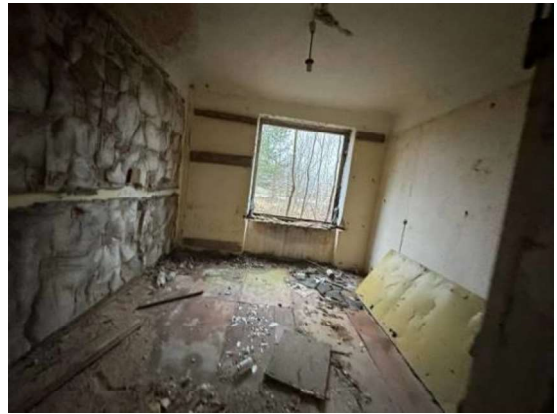
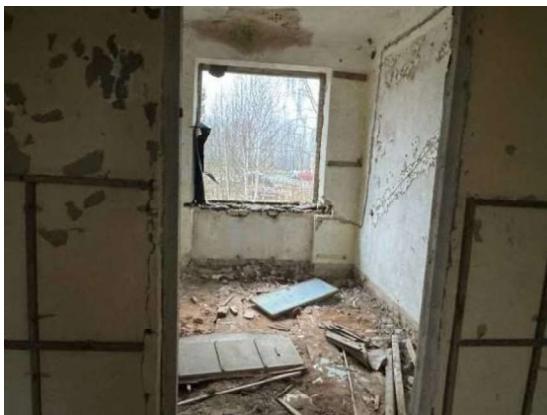
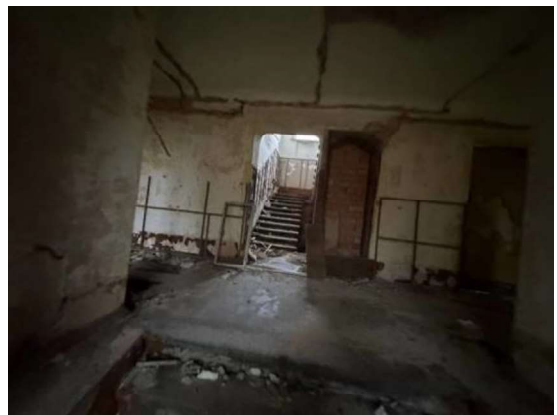
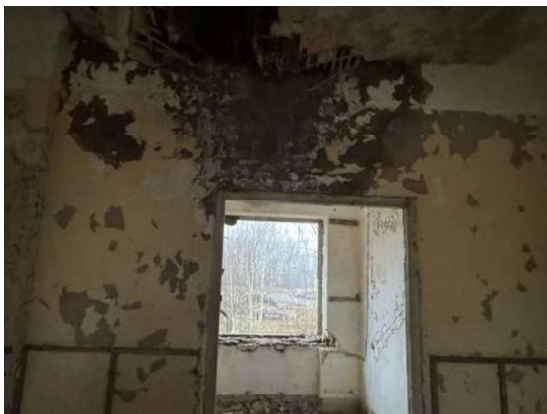
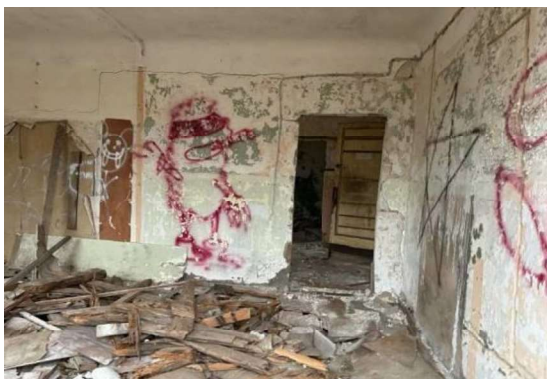
Celtne 9082 008 0112 020

Ēka celta apmēram pirms 61 - 63 gadiem. Ēkas plānojums, telpu platības, izmantotie materiāli ir atbilstoši "padomju" laika prasībām. Ēkas tehniskais stāvoklis kopumā ir slikts.

Konstruktīvais pamatelements	Konstruktīvais risinājums	Tehniskais stāvoklis
Pamati	Dzelzbetons/betons	Slikts
Ārsienas un nesošās starpsiena	Ķieģeļu konstrukcijas	Slikts
Nenesošās starpsienas	Vieglbetons	Slikts
Starpstāvu pārsegums	Koka konstrukcija	Slikts
Ārsienu ārējā apdare	Ķieģeļu mūris	Slikts
Jumta konstrukcija	Koka spāru konstrukcija	Slikts
Jumta segums	Azbestcements loksnes	Slikts
Lietus ūdens novadīšana	-	-
Logu ailes	Koka	Slikts
Ārdurvis	Koka	Slikts
Iekšējās durvis	Koka	Slikts
Garāžas vārti	-	-
Kāpnes	Dzelzbetona konstrukcija	Slikts

Konstruktīvais pamatelements	Tehniskais risinājums	Tehniskais stāvoklis
Grīdas	Koka dēji	Slikts
Sienas	Krāsotas	Slikts
Griesti	Krāsoti	Slikts

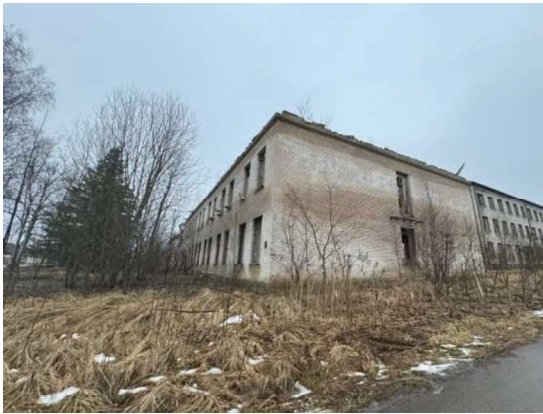
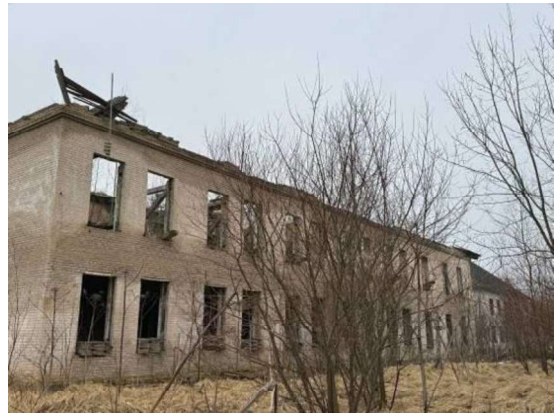
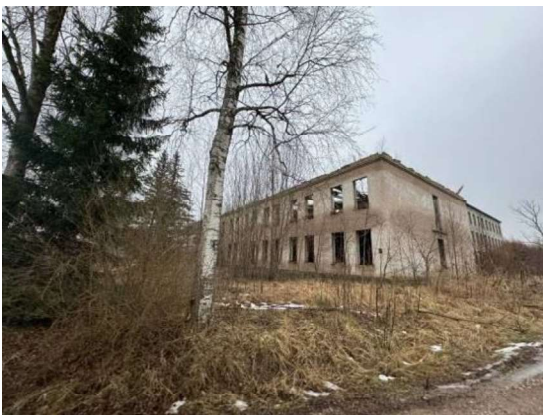
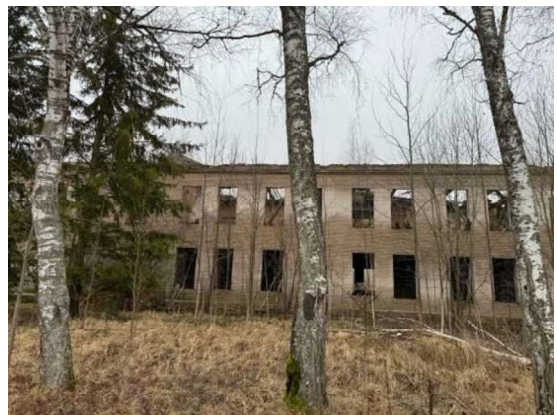
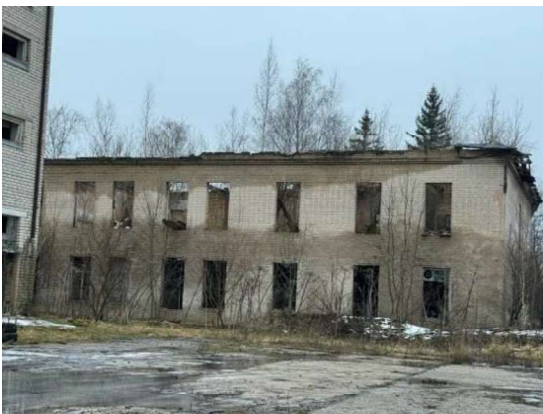
Celtne 9082 008 0112 002

Ēka celta apmēram pirms 68 - 70 gadiem. Ēkas plānojums, telpu platības, izmantotie materiāli ir atbilstoši "padomju" laika prasībām. Ēkas tehniskais stāvoklis kopumā ir slikts, ēka ir grausts, no ēkas atlikuši sienu fragmenti. Ēkas atjaunošanai nav ekonomiska un racionāla pamatojuma.

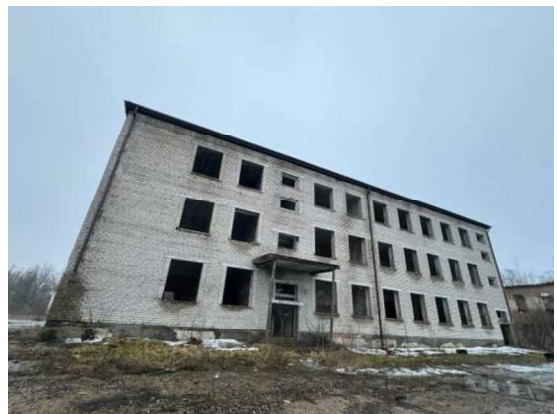
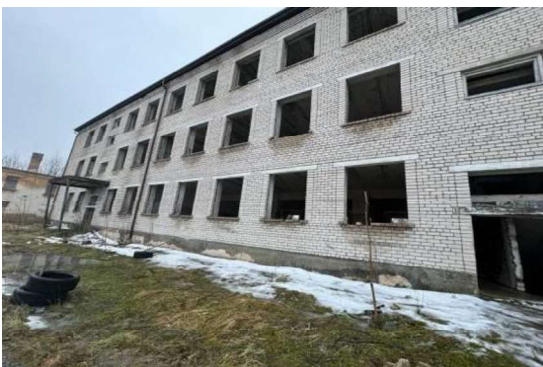
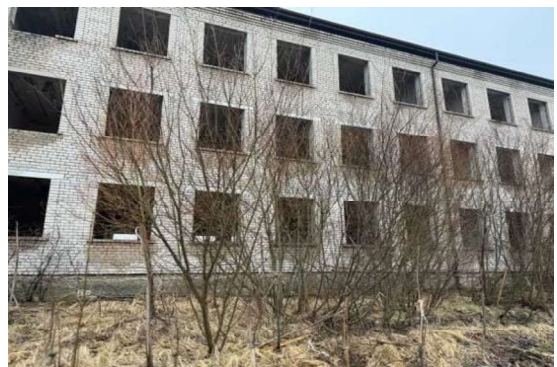
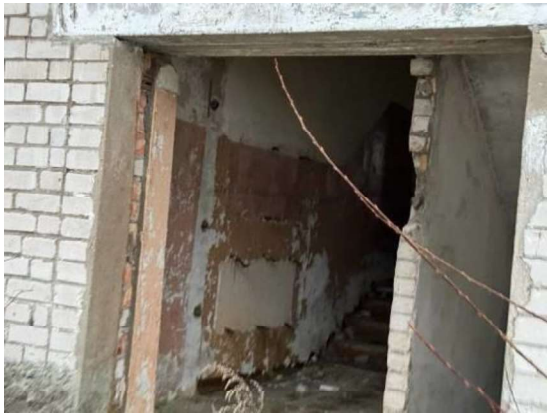
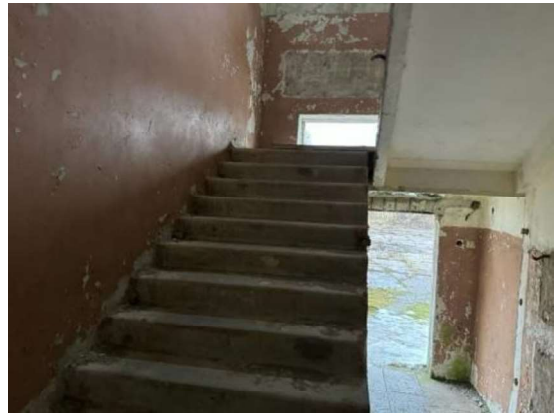
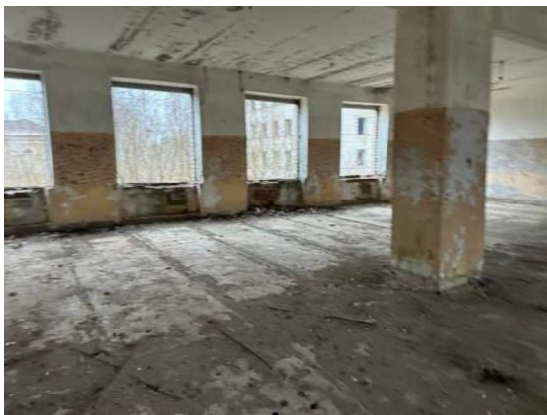
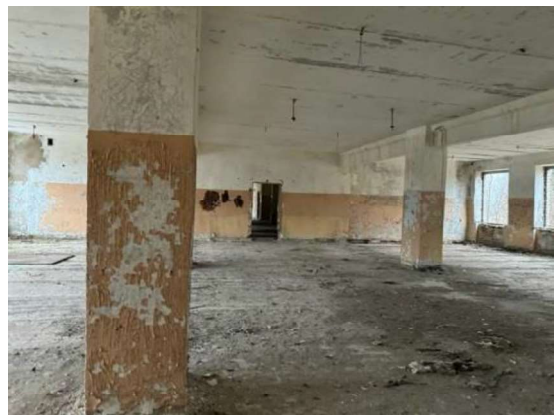
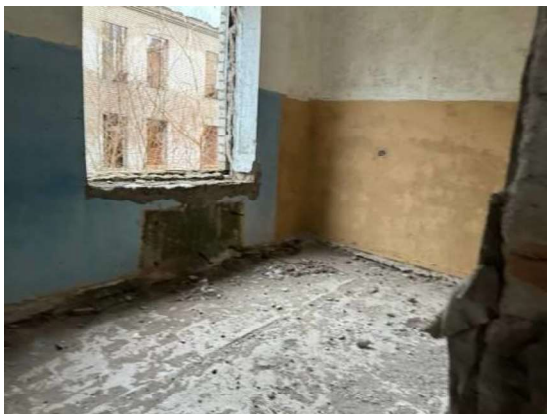
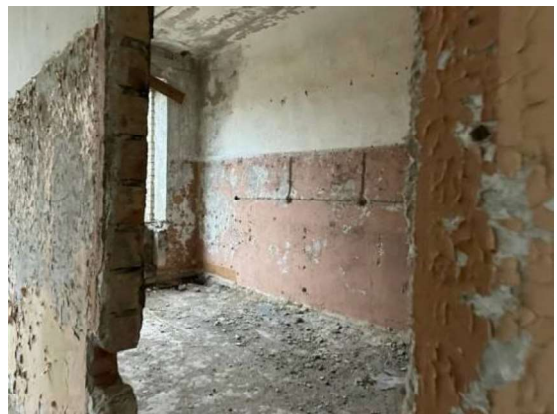
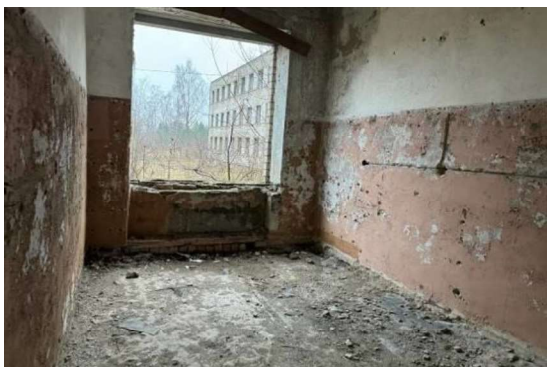
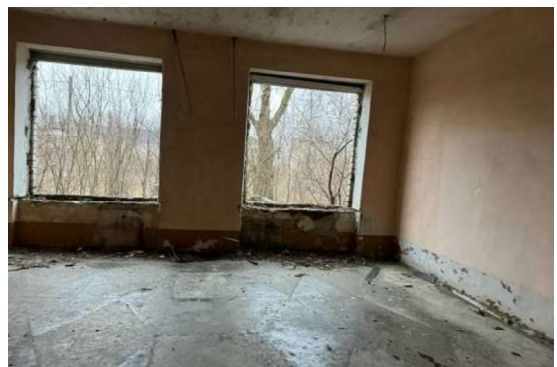
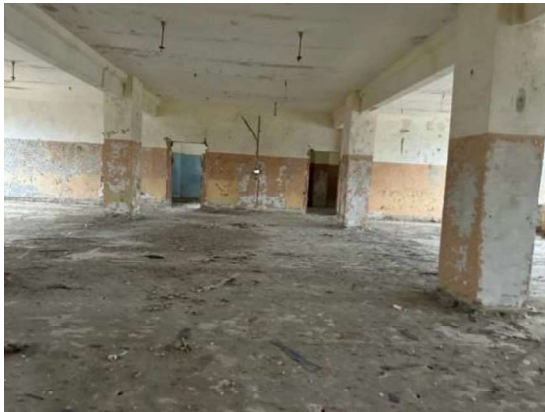
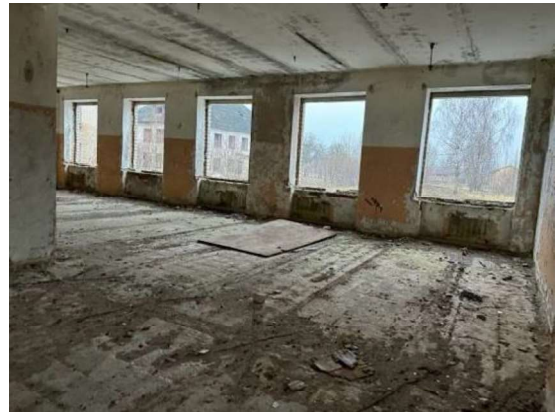
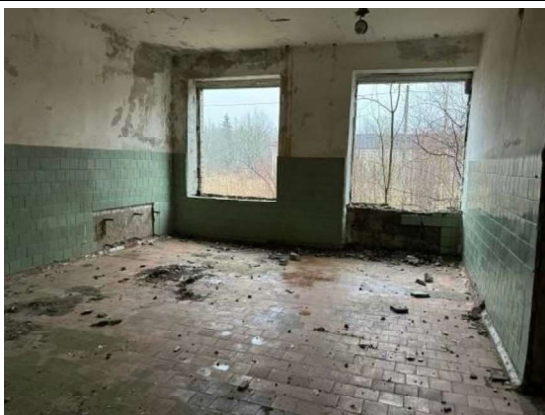
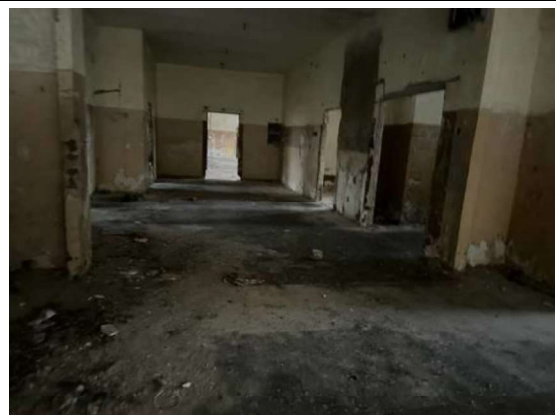
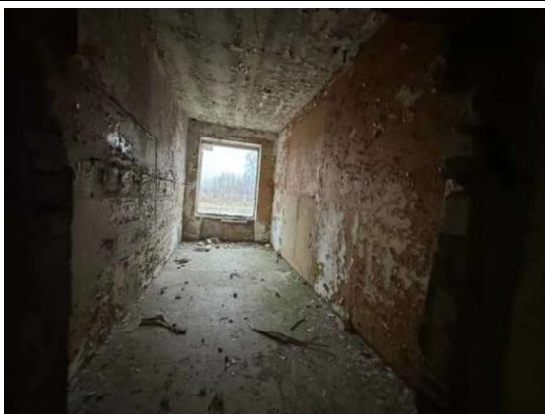
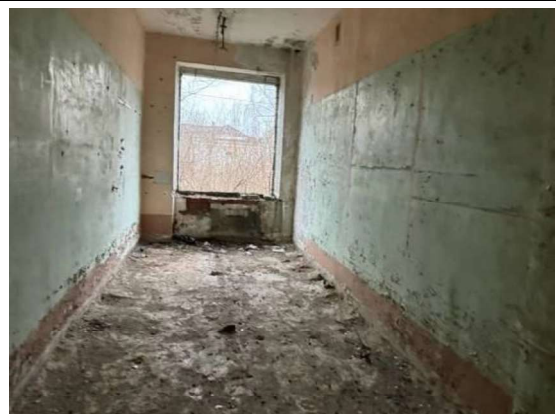
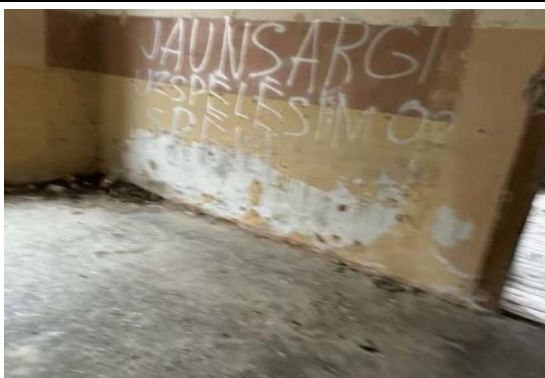
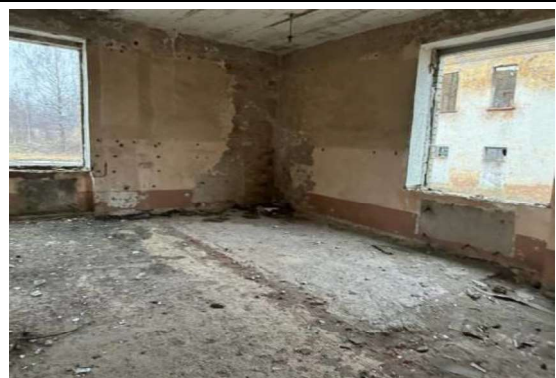
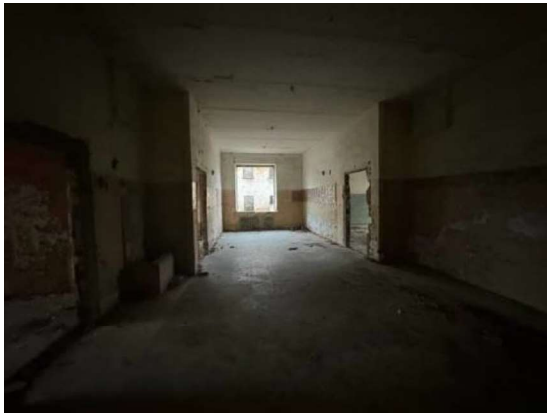
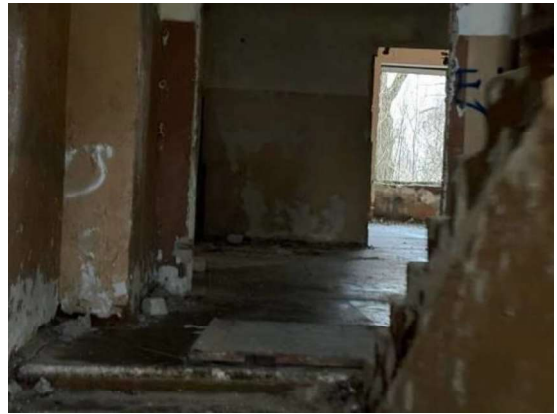
Celtne 9082 008 0112 016

Ēka celta apmēram pirms 44 - 45 gadiem. Ēkas plānojums, telpu platības, izmantotie materiāli ir atbilstoši "padomju" laika prasībām. Ēkas tehniskais stāvoklis kopumā ir apmierinošs, slikts.

Konstruktīvais pamatelements	Konstruktīvais risinājums	Tehniskais stāvoklis
Pamati	Dzelzbetons/betons	Apmierinošs, slikts
Ārsienas un nesošās starpsiena	Ķieģeļu konstrukcijas	Apmierinošs, slikts
Nenesošās starpsienas	Viegļbetons	Apmierinošs, slikts
Starpstāvu pārsegums	Dzelzbetona konstrukcija	Apmierinošs, slikts
Ārsienu ārējā apdare	Ķieģeļu mūris	Apmierinošs, slikts
Jumta konstrukcija	Dzelzbetona konstrukcija	Apmierinošs, slikts
Jumta segums	Profilēta metāla loksnes	Apmierinošs
Lietus ūdens novadīšana	Notekcaurules un notekrenes	Apmierinošs, slikts
Logu ailes		Slikts
Ārdurvis		Slikts
Iekšējās durvis		Slikts
Garāžas vārti	-	-
Kāpnes	Dzelzbetona konstrukcija	Apmierinošs, slikts

Konstruktīvais pamatelements	Tehniskais risinājums	Tehniskais stāvoklis
Grīdas	Betons	Slikts
Sienas	Krāsotas	Slikts
Griesti	Krāsoti	Slikts

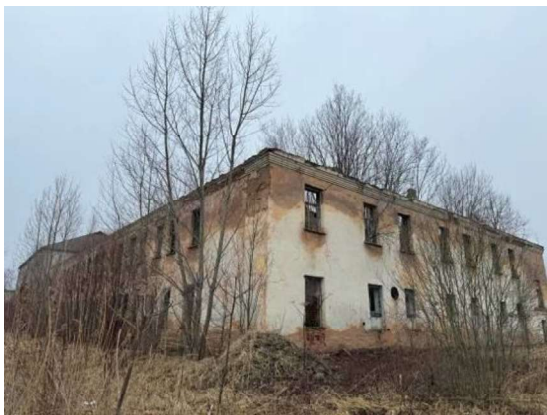
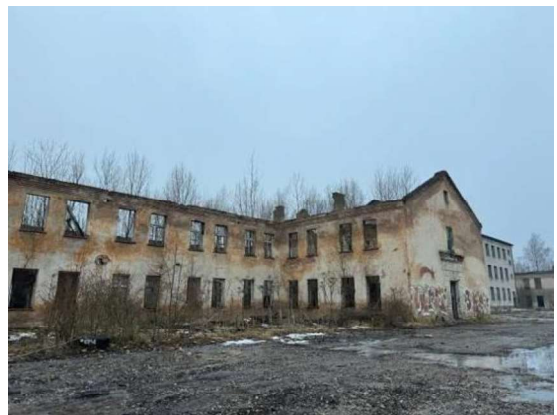
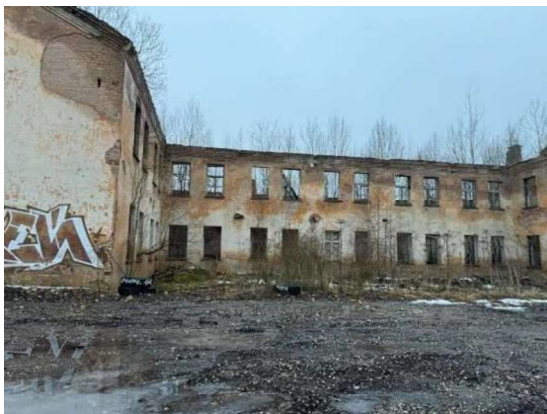
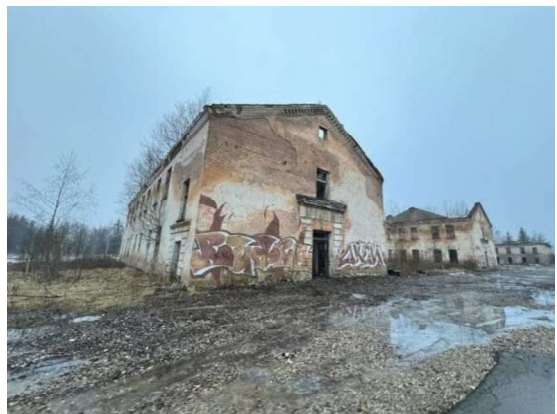
Zemesgrāmatas nodalījumā neregistrētā ēka

1.13 Negatīvi ietekmējošie apgrūtinājumi	Nav zināmi.
1.14 Citi izdarītie pieņēmumi	- apsekojot īpašumu dabā, un iepazīstoties ar pieejamo dokumentāciju, vērtētāji konstatēja, ka uz zemes gabala atrodas Smārdes pagasta zemesgrāmatas nodalījuma Nr.1000 0056 7220 neregistrētas ēkas grausts, par to nav informācija arī Informatīvā izdruka no Kadastra informācijas sistēmas, saskaņā ar 2024.gada 29.janvārī sastādīto "Darba uzdevumu", ēka paredzēta nojaukšanai, iegūto būvmateriālu atlieku vērtība pieņemta līdzvērtīga nojaukšanas izmaksām; - vērtējamais īpašums ir brīvs no ilgtermiņa nomas līgumiem, - vērtējamais īpašums nav ieķīlāts, apgrūtināts ar parādiem vai citiem lietu tiesības ierobežojošiem apgrūtinājumiem.
